Comune di Torre de' Busi

Allegato 1 – Mappatura degli edifici e degli spazi pubblici

Agosto 2022

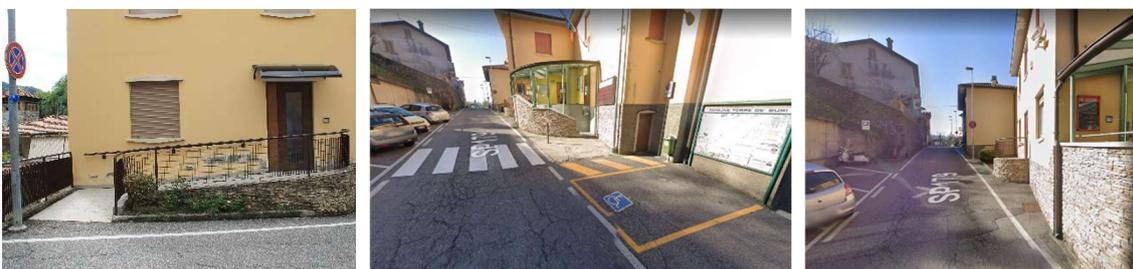
L'edificio è direttamente collocato sulla viabilità principale che si sviluppa seguendo l'andamento morfologico del terreno con differenze di quota. L'accesso principale è garantito attraverso una rampa di scale coperta che raggiunge il primo livello dell'edificio. È inoltre presente un accesso secondario raccordato alla quota del piano stradale a mezzo di rampa, in grado di garantire accesso a persone con disabilità. Nello spazio antistante all'edificio ma da questi separato dalla viabilità sono presenti alcuni stalli destinati a parcheggio.

| Elementi | Disabilità | Si/No | Criticità | Interventi |
|---|---|---|---|---|
| Ci sono parcheggi riservati per persone con disabilità? | motoria | si | Presenza di n. 1 parcheggio riservato su via pubblica, a fianco dell'edificio ma non in prossimità della rampa di accesso. | Spostamento parcheggio riservato in prossimità dell'accesso. |
| Il percorso tra il parcheggio e l'ingresso ha andamento semplice e regolare e risulta privo di dislivelli ed ostacoli? | motoria | no | Il percorso tra il parcheggio e la rampa di accesso non è in sede protetta e, stante la diversa quota della strada, può risultare difficilmente percorribile. | Realizzazione attraversamento e segnalazione percorso. |
| I gradini di accesso sono adeguatamente segnalati e dotati di banda antiscivolo di colore contrastante? | motoria | no | | Installazione banda antiscivolo gradini. |
| I gradini sono segnalati mediante codice tattilo plantare di pericolo valicabile? | sensoriale | no | | Inserimento codice tattilo plantare. |

| Campanello/citofono/videocitofono esterni sono illuminati e facilmente identificabili? | motoria e cognitiva | no | Non è presente segnaletica o illuminazione specifica. | Sostituzione apparecchio di chiamata esterna. |

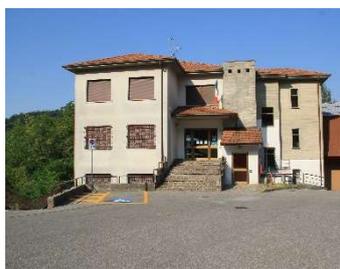
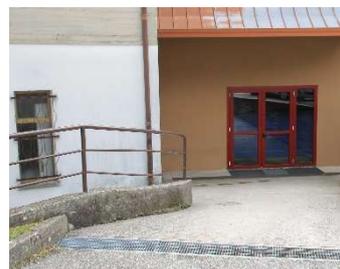
Il complesso è costituito dall'edificio scolastico e dalla vicina palestra. L'accesso è garantito da una strada poco trafficata con disponibilità di posti auto riservati nelle immediate vicinanze.

L'edificio sviluppato su due piani fuori terra e su un piano interrato è dotato di idonei sistemi di collegamento verticale, accessibili direttamente dall'esterno alla quota del piano stradale.

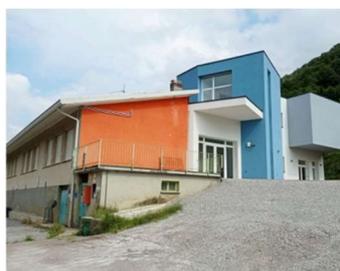
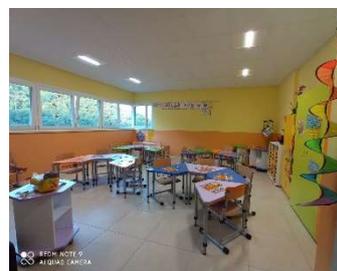
L'edificio scolastico è collocato ad una quota superiore rispetto al piano stradale. L'accesso è garantito da una strada poco trafficata con disponibilità di posti auto riservati nelle vicinanze o all'interno dell'area di pertinenza. Il complesso è costituito dall'edificio scolastico e dalla vicina palestra.

Il complesso scolastico è oggetto di importanti interventi di ristrutturazione e di adeguamento tuttora in corso, finalizzato alla realizzazione nuove aule, all'adeguamento sismico dell'edificio esistente e alla sistemazione dell'area esterna (Progetto di ampliamento della Scuola primaria di San Gottardo – 1° lotto approvato con deliberazione di Giunta Comunale n. 118/2020 per una spesa complessiva di 1.061.340.00 €).

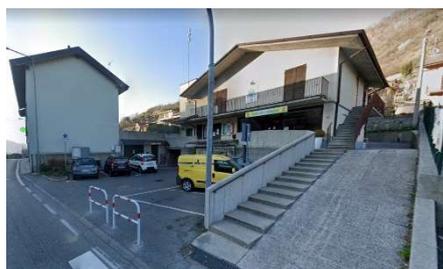
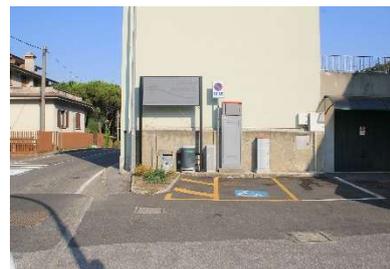
La struttura è collocata ad una quota superiore rispetto al piano stradale da cui si accede per mezzo di rampa e gradini. In un lato dell'area a parcheggio direttamente prospiciente all'edificio è disponibile un ascensore che consente di accedere ai piani superiori.

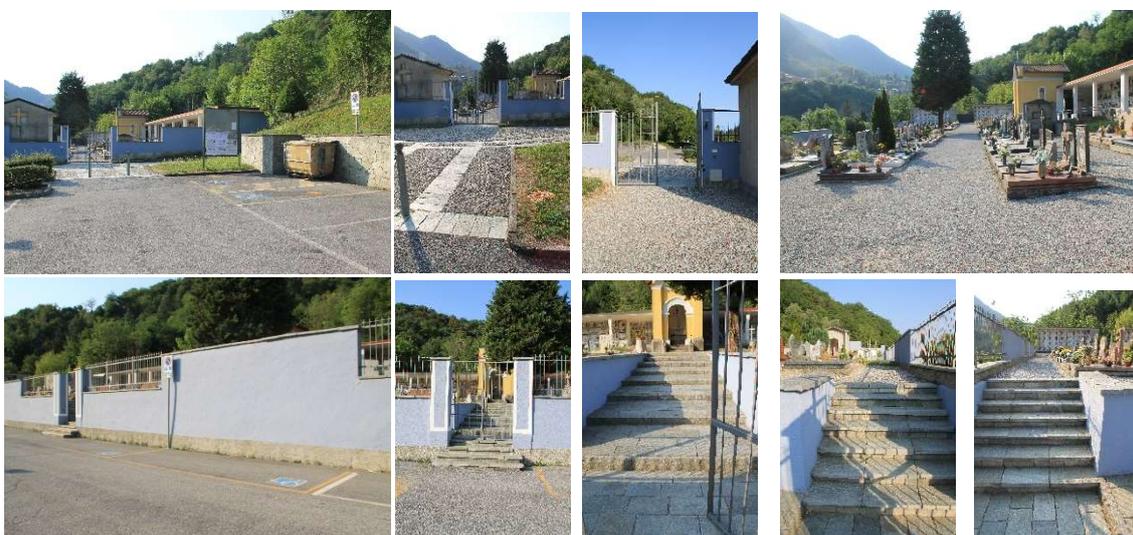
L'accesso alla struttura cimiteriale è garantito da due cancelli di ingresso: il primo alla quota più bassa caratterizzato dalla di gradini e rampe di scale, il secondo posto alla stessa quota del parcheggio ma dotato di superficie pavimentata in ciottoli e lastre in pietra.

I percorsi interni sono in ghiaietto e per l'accesso alle diverse aree e strutture sono presenti gradini e dislivelli, solo in parte accessibili per mezzo di rampe.

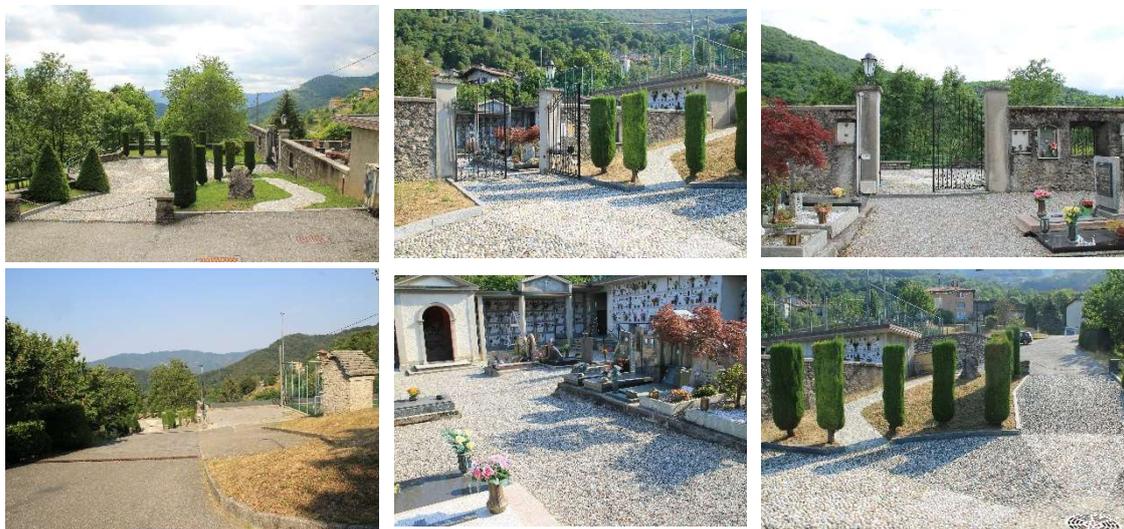
L'accesso presenta una soglia con dislivello tra la quota esterna e la quota interna alla struttura cimiteriale.

I percorsi interni sono in ghiaietto e per l'accesso alle diverse aree e strutture sono presenti gradini e dislivelli.

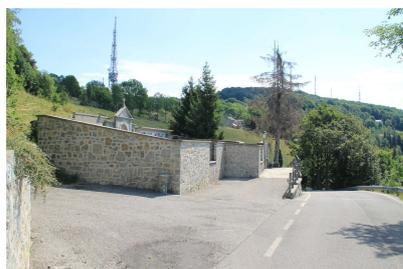
Struttura cimiteriale posta ai margini del tracciato stradale, dotata di recinzione, cancelli e orari di apertura e chiusura.

La struttura è direttamente accessibile dal piano stradale attraverso un percorso idoneo in termini di pendenza e di superficie pavimentata. I percorsi interni di collegamento non risultano pienamente fruibili da persone con disabilità.

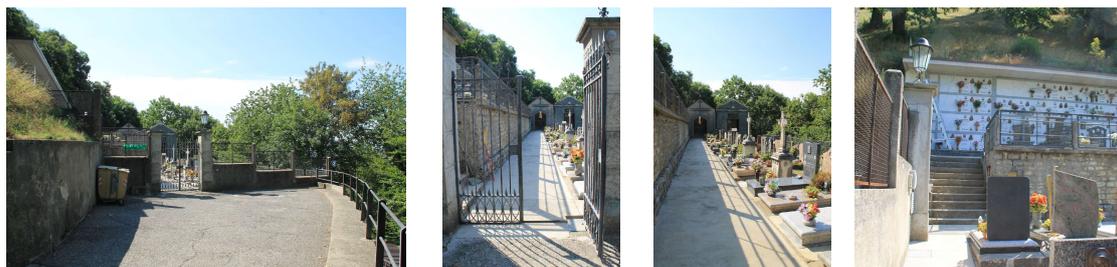
La struttura è direttamente accessibile dal piano stradale attraverso un percorso interno.

Il cimitero è distribuito su due livelli raccordati mediante una rampa di scale.

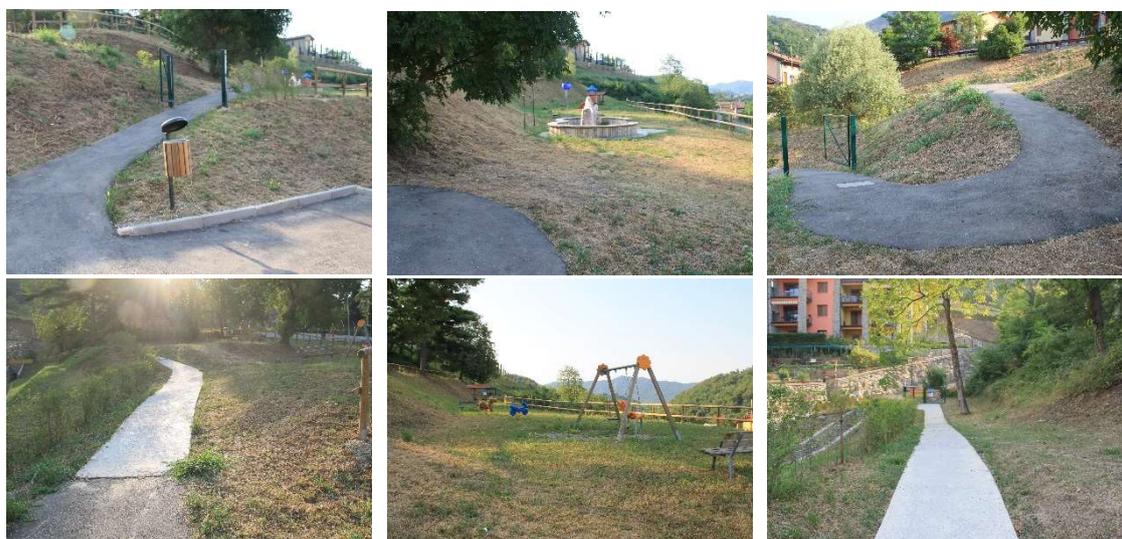
L'accesso alle aree gioco non è strutturato mediante percorsi pavimentati.

Sono presenti panchine per la sosta, oltre a tavoli e giochi non facilmente accessibili a persone con ridotta mobilità.

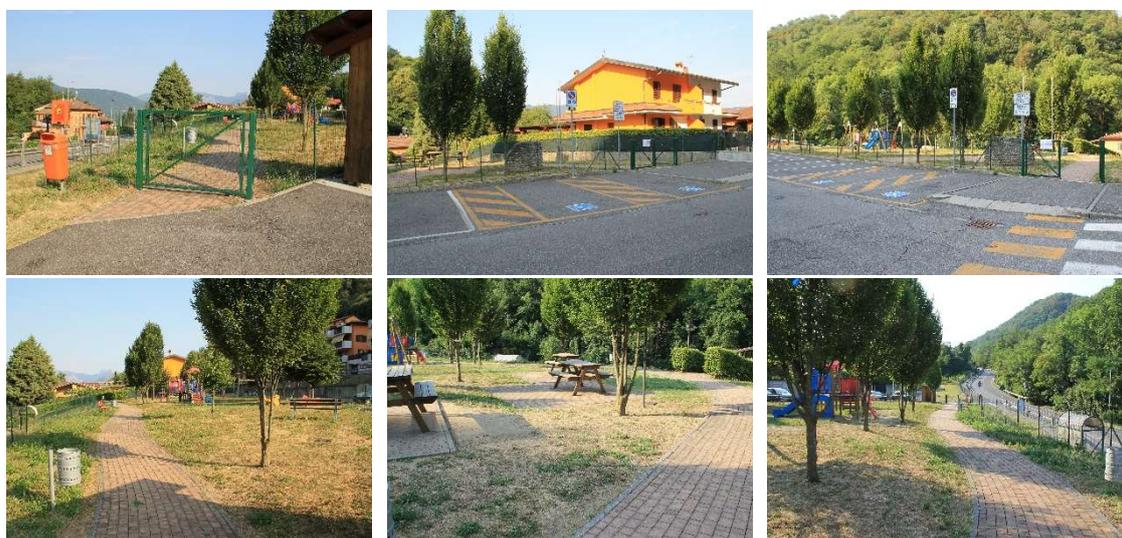
L'accesso alle aree gioco dal percorso principale non è strutturato mediante percorsi pavimentati facilmente accessibili.

Sono presenti panchine per la sosta, oltre a tavoli e giochi non facilmente accessibili a persone con ridotta mobilità.

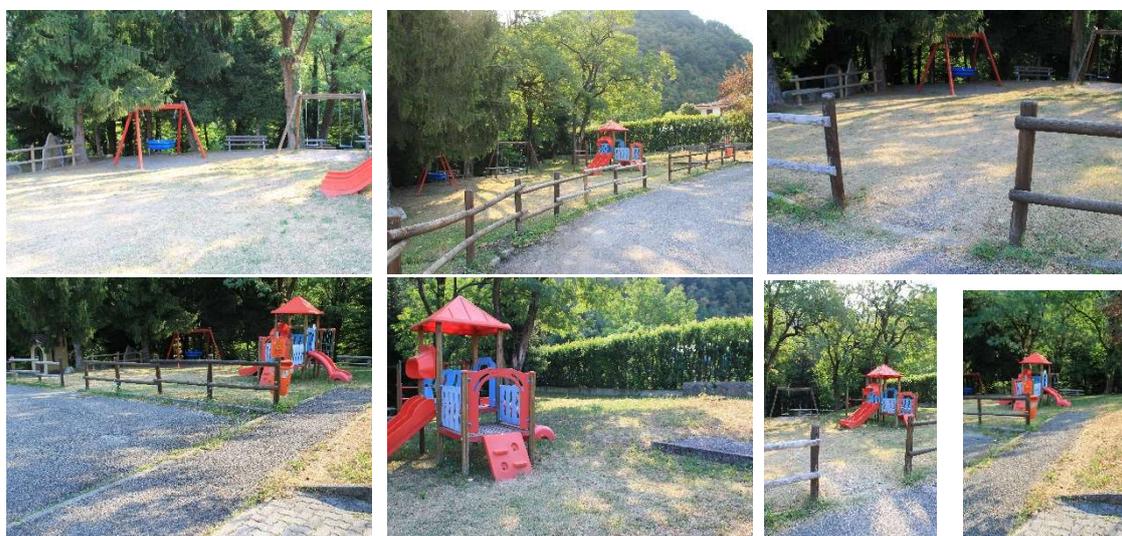
Sono presenti panchine per la sosta, oltre a tavoli e giochi non facilmente accessibili a persone con ridotta mobilità.

È presente un'altalena di tipo inclusivo.

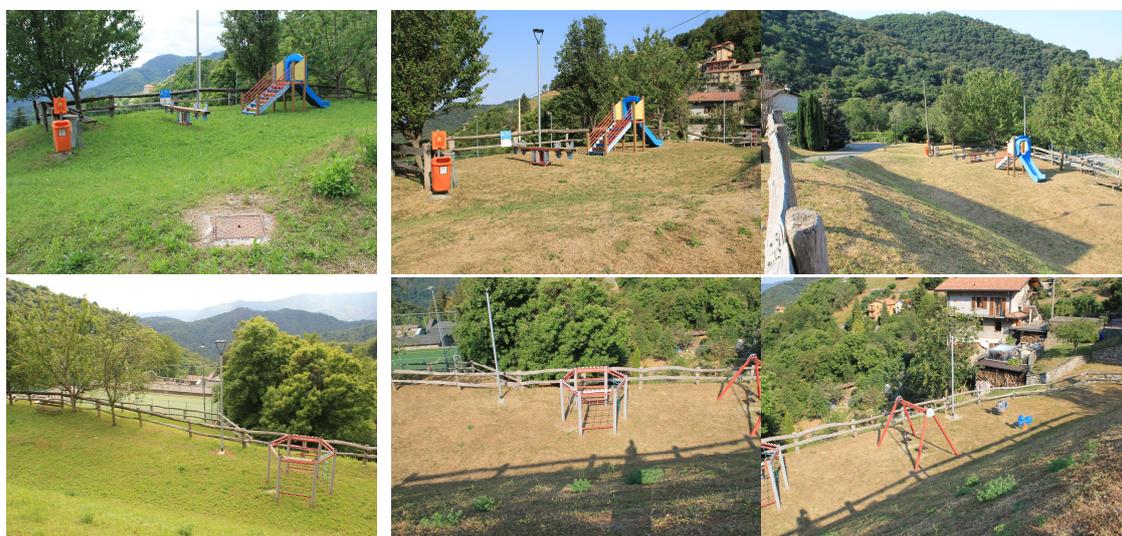
L'andamento del livello più prossimo alla strada presenta salti di quota limitati potenzialmente accessibili da persone con disabilità motorie.

L'accesso al parco e alle aree gioco non è tuttavia strutturato mediante percorsi pavimentati facilmente accessibili. Sono presenti panchine per la sosta, oltre a tavoli e giochi non accessibili a persone con ridotta mobilità.

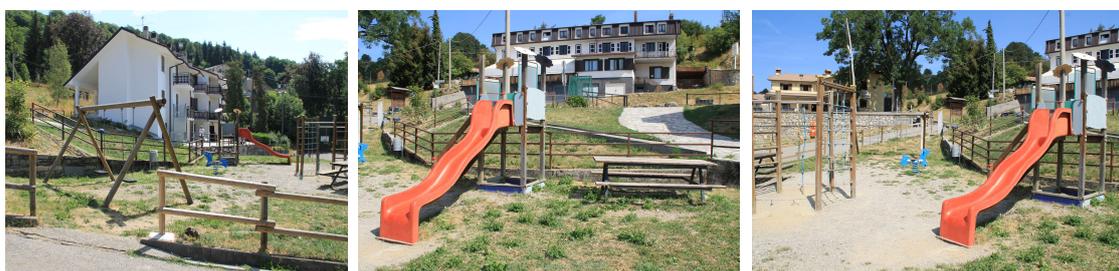
L'accesso al parco e alle aree gioco non è tuttavia strutturato mediante percorsi pavimentati facilmente accessibili.

Sono presenti panchine per la sosta, oltre a tavoli e giochi non accessibili a persone con ridotta mobilità.

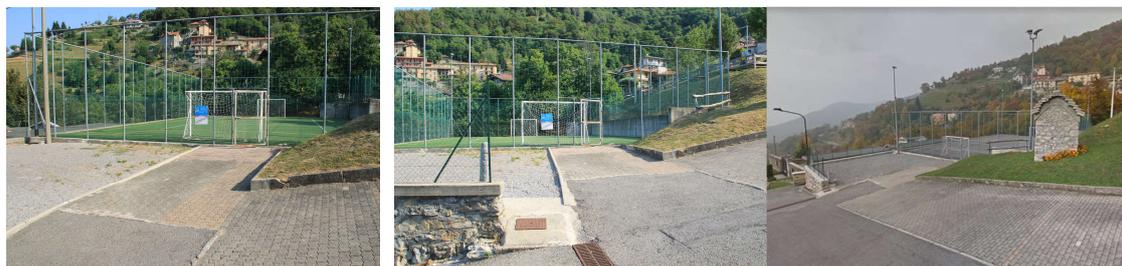
L'accesso al campo gioco risulta pavimentato ma la superficie presenta avvallamenti e disconnessioni.

In prossimità del cancello di accesso è presente una soglia con differenza di quota tra la pavimentazione interna (sintetica) ed esterna (autobloccanti).
